NEWS juin 2022

Pourquoi des échafaudages au Cervin?

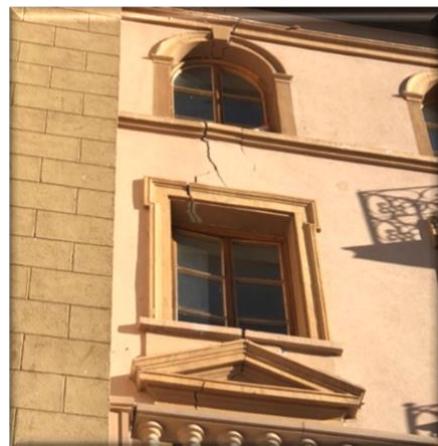
Lors de la construction des **Bains du Cervin** par la Commune d'Anniviers, il a fallu creuser profondément devant l'hôtel pour installer la piscine et le centre de bien-être, puis sous le bâtiment afin d'en aménager leur accès. Ces délicats travaux en sous-œuvre ont malheureusement provoqué d'importantes **fissures** sur les façades.

Après une longue période d'observation et de réflexion par divers experts, il a fallu colmater ces ouvertures béantes, le climat hivernal de St-Luc risquant de détériorer rapidement l'intérieur du bâtiment.

Des épingleages effectués avec des **barres en acier** pour stabiliser ces failles n'ont pas été probants. Il a fallu recommencer, enfoncer les barres plus profondément et garantir ainsi la solidité du bâtiment.

Les larges fentes consolidées et rebouchées, de grosses marques lézardaient visiblement les murs. La **réfection complète des façades**, non prévue au début des travaux mais devenue indispensable, a été décidée.

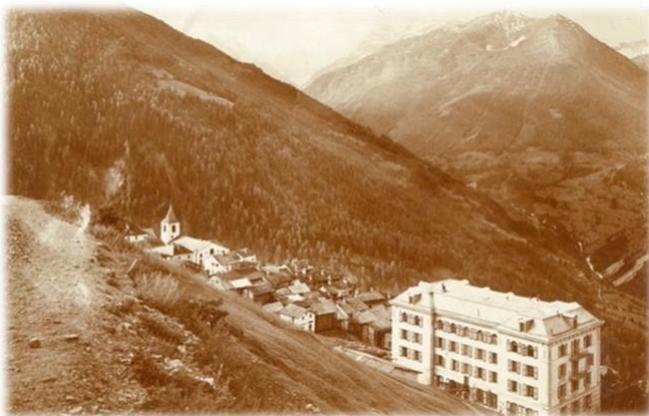
Les façades sont mises à nu en râclant les épaisseurs de peinture et de crépi existantes. Ces travaux, exécutés minutieusement par des artisans chevronnés, sont très fastidieux.

Le crépi, posé au début de l'été, doit sécher pendant plusieurs semaines. En septembre, les façades seront repeintes dans les tons reconstitués par l'expert.

Expert-maçon MH et formateur en maçonnerie ancienne, *Roger Simond* a participé à la réhabilitation de multiples bâtiments patrimoniaux dans toute la Suisse romande. Après avoir analysé les différents **crépis** en place, il restitue le plus adapté au Grand Hôtel du Cervin réalisé **à l'ancienne**.
